5. ANOMALIAS EM ALVENARIAS [1]

5.1. INTRODUÇÃO

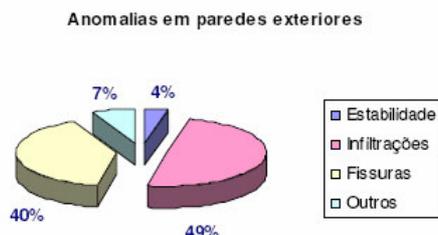
Figura 2 - Anomalias mais frequentes em paredes exteriores

Os aspectos mais relevantes que estão na origem das referidas anomalias estão relacionados com: o projecto (impõe a solução construtiva), aspectos de carácter económico, a qualidade e a mão-de-obra e as práticas construtivas (fig. 2).

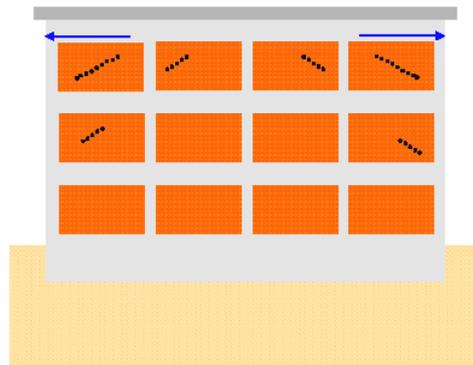
Figura 7 - Fissuras de corte nas alvenarias, provocadas pela movimentação térmica da estrutura

Já com maior probabilidade de ocorrência, a movimentação térmica da estrutura pode causar destacamentos entre as alvenarias e o reticulado estrutural, e mesmo a incidência de fissuras de corte nas extremidades das alvenarias (fig. 7).

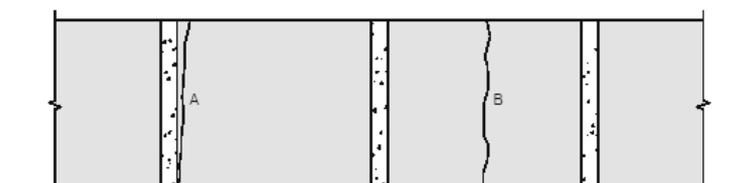
Figura 8 - Fissuras verticais causadas por movimentações térmicas: a) destacamento entre alvenaria e pilar, b) fissura no corpo da alvenaria

Os muros muito extensos geralmente apresentam fissuras devidas a movimentações térmicas, sendo essas fissuras, tipicamente verticais, com aberturas da ordem de 2 a 3 mm. Em função da natureza dos componentes de alvenaria, as fissuras manifestam-se a cada 4 ou 5 m, podendo ocorrer nos encontros da alvenaria com os pilares ou mesmo no corpo da alvenaria, conforme ilustrado na figura 8.

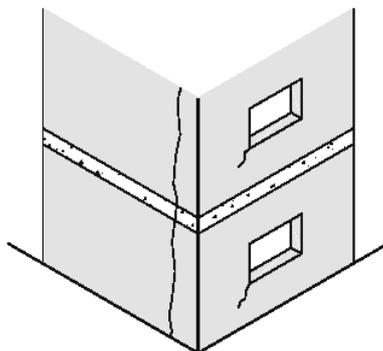
Figura 11 - Fissuração vertical da alvenaria no cunhal da obra provocada por movimentações higroscópicas

Em edifícios com paredes muito longas, onde, por exemplo, não foram adequadamente projectadas juntas de movimentação, poderão ocorrer fissuras resultantes das movimentações higroscópicas referidas. Tais fissuras, pronunciadamente verticais, poderão ocorrer de forma regular no corpo das paredes ou mesmo nos cunhais dos edifícios, (fig.11).

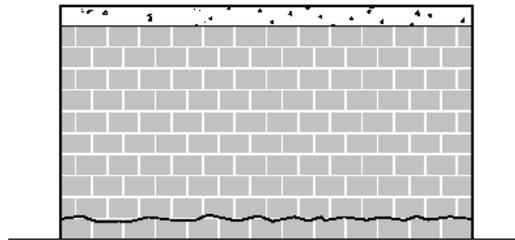
Figura 12 - Fissuração horizontal na base da alvenaria por movimentações higroscópicas diferenciadas: as fiadas inferiores, mais sujeitas à humidade, apresentam maior expansão em relação às fiadas superiores

A expansão das alvenarias por higroscopicidade ocorrerá com maior intensidade nos locais da obra mais sujeitas à acção da humidade, como por exemplo: cantos desabrigados, platibandas (onde poderá ocorrer inclusive empoçamento de água no encontro entre a laje de cobertura e a platibanda), base das paredes (onde poderão ocorrer respingos e empoçamento de água ou mesmo ascensão da humidade do solo por capilaridade, em fundações mal impermeabilizadas), etc., em alvenarias pouco carregadas (caso típico de casas térreas) a expansão diferenciada entre fiadas de blocos ou tijolos pode provocar, por exemplo, a ocorrência de fissuras horizontais na base das paredes, (fig. 12).

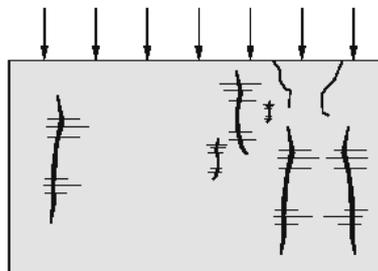
- Fissuras verticais (caso mais típico), provenientes da deformação transversal da argamassa sob acção das tensões de compressão, ou da flexão local dos componentes da alvenaria.

Figura 13 - Fissuras verticais causadas por movimentações térmicas: a) destacamento entre alvenaria e pilar, b) fissura no corpo da alvenaria

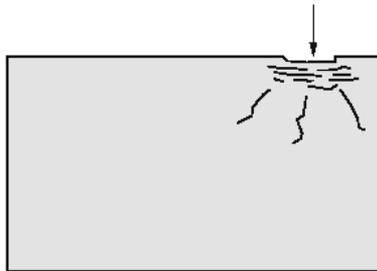
Figura 15 - Ruptura localizada da alvenaria sob o ponto de aplicação da carga e propagação de fissuras a partir desse ponto

A actuação excessiva de cargas localizadas (concentradas) também pode provocar a ruptura dos componentes de alvenaria na região de aplicação da carga e/ou o aparecimento de fissuras inclinadas a partir do ponto de aplicação (fig. 15). Em função da resistência à compressão dos componentes de alvenaria é que poderá predominar uma ou outra das anomalias citadas.

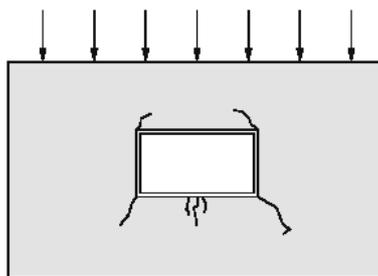
Figura 16 - Fissuração teórica no contorno de abertura, em parede solicitada por actuação excessiva de cargas

Nos painéis de alvenaria onde existem aberturas, as fissuras formam-se a partir dos vértices dessa abertura e sob o peitoril. Teoricamente, em função das isostáticas de compressão, a configuração das fissuras de uma parede apoiada sobre suporte indeformável é a apresentada na figura 16.

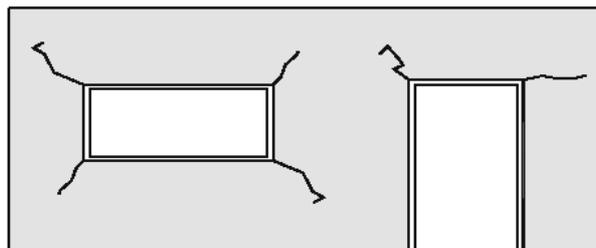
Figura 17 - Fissuração típica (real) nos cantos das aberturas, sob actuação excessiva de cargas

Essas fissuras, entretanto, poder-se-ão manifestar segundo diversas configurações, em função da influência de uma gama enorme de factores intervenientes, tais como: dimensões do painel de alvenaria, dimensões da abertura, posição que a abertura ocupa no painel, anisotropia dos materiais que constituem a alvenaria, dimensões e rigidez de vergas e contravergas etc. A maior deformação da alvenaria e a eventual deformação do suporte nos tramos mais carregados da parede, fora das aberturas, originam fissuras com as configurações indicadas na figura 17.

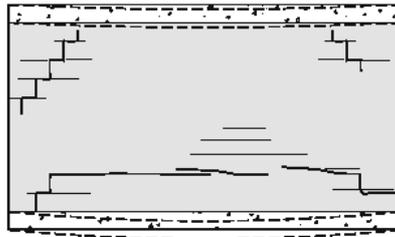
Figura 18 - Fissuras em parede de vedação: deformação do suporte maior que a deformação da viga superior

- O componente de apoio deforma-se mais que o componente superior (fig.18).

Surtem fissuras inclinadas nos cantos superiores da parede, oriundas do carregamento não uniforme da viga superior sobre o painel, já que existe a tendência de ocorrer maior carregamento junto aos cantos das paredes. Na parte inferior do painel normalmente surge uma fissura horizontal; quando o comprimento da parede é superior à sua altura aparece o efeito de arco e a fissura horizontal desvia-se em direcção aos vértices inferiores do painel (normalmente o que se pode observar, contudo, é somente o troço horizontal da fissura). Para alvenarias com boa resistência à tracção e ao corte, o painel pode permanecer apoiado nas extremidades da viga (efeito de arco), resultando um destacamento entre a base da alvenaria e a viga suporte.

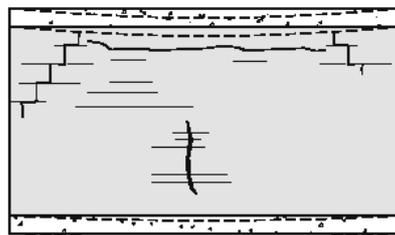
Figura 19 - Fissuras em parede de vedação: deformação do suporte inferior à deformação da viga superior

- O componente de apoio deforma-se menos que o componente superior (fig.19).

Neste caso, a parede comporta-se como viga, resultando fissuras semelhantes àsquelas apresentadas para o caso de flexão de vigas de betão armado.

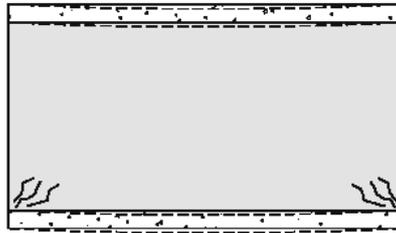
Figura 20 - Fissuras em parede de vedação: deformação do suporte idêntica à deformação da viga superior

Nessa circunstância a parede é submetida principalmente a tensões de corte, comportando-se o painel de maneira semelhante a vigas de betão deficientemente armadas ao esforço transversal. As

fissuras iniciam-se nos vértices inferiores do painel, propagando-se aproximadamente a 45°, conforme ilustrado na figura 20.

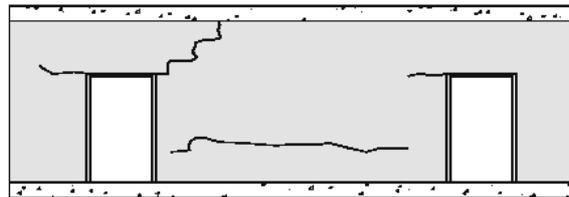
Figura 21 - Fissuras em parede com aberturas, causadas pela deformação dos componentes estruturais

Nas alvenarias de compartimentação com presença de aberturas, as fissuras poderão ganhar configurações diversas, em função da extensão da parede, da intensidade da movimentação, do tamanho e da posição dessas aberturas; em geral, podem ser observadas manifestações idênticas àquelas representadas na figura 21.

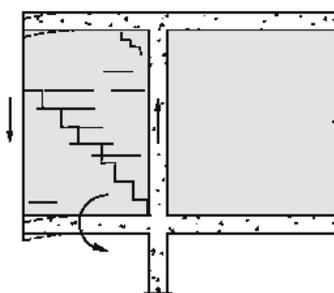
Figura 22- Fissuras na alvenaria, provocadas por deformação da viga na região do balanço

Um caso bastante típico de fissuração provocada pela falta de rigidez estrutural é aquele que, se observa nas regiões em balanço de vigas. A deformação da viga na região do balanço normalmente provoca o aparecimento de fissuras de corte na alvenaria e/ou o destacamento entre a parede e a estrutura, (fig. 22).

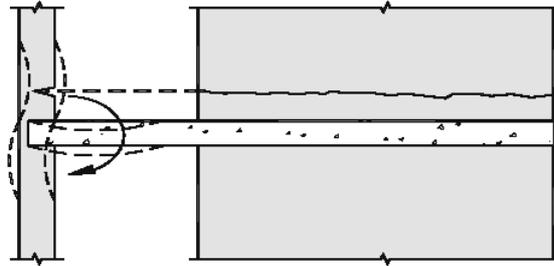
Figura 23 - Fissura horizontal na base da parede provocada pela deformação excessiva da laje

Outro caso típico de fissuração, é aquele provocado pela excessiva deformação de lajes ancoradas nas paredes, introduzindo nas mesmas esforços de torção; sob essa solicitação, desenvolve-se próxima à base da parede uma fissura horizontal, que se estende praticamente por toda a parede (fig. 23).

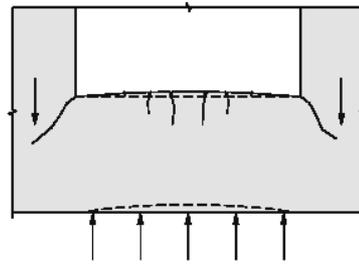
Figura 25 - Fundações contínuas solicitadas por carregamentos não uniformes: sob as aberturas surgem fissuras de flexão

Os assentamentos diferenciais podem provir de carregamentos não uniformes; nesse caso, as fissuras apresentarão as configurações indicadas nas figuras 24 e 30.

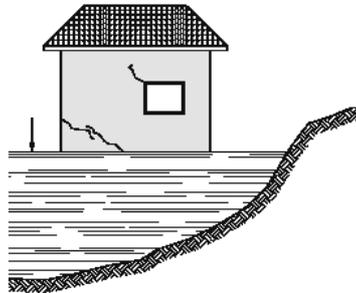
Figura 25 - Assentamento diferencial, por consolidações distintas do aterro carregado

Para edifícios uniformemente carregados, o CSTC aponta diversos factores que podem conduzir a assentamentos diferenciais e, conseqüentemente, à fissuração do edifício. Nas figuras 25 a 27 são ilustrados alguns desses casos.

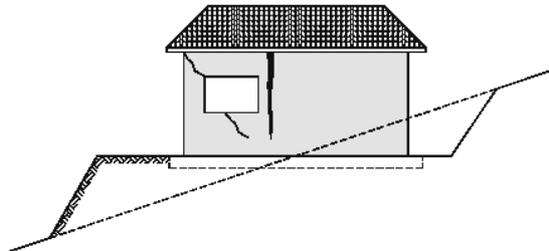
Figura 27 - Fundações assentadas sobre seções de corte e aterro; fissuras de corte nas alvenarias

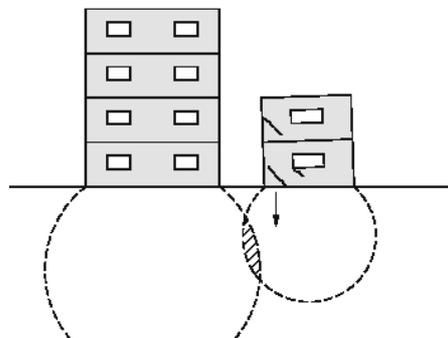
Figura 28 - Assentamento diferencial no edifício menor pela interferência no seu bolbo de tensões, em função da construção do edifício maior

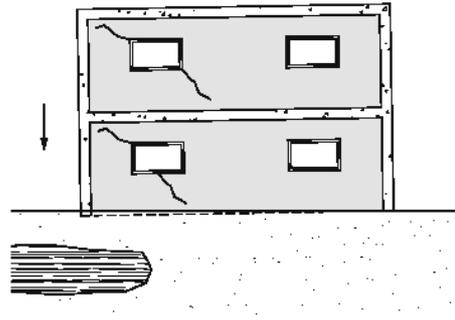
Figura 29 - Assentamento diferencial, por falta de homogeneidade do solo

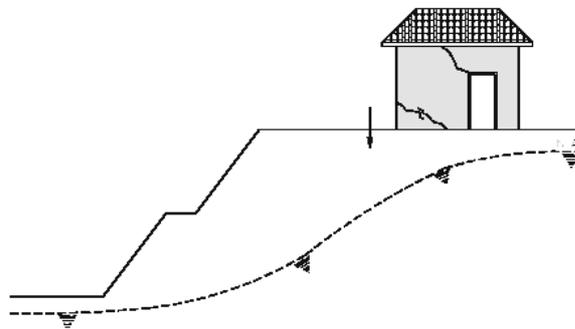
Figura 30 - Assentamento diferencial, por rebaixamento do lençol freático; foi cortado o terreno à esquerda do edifício

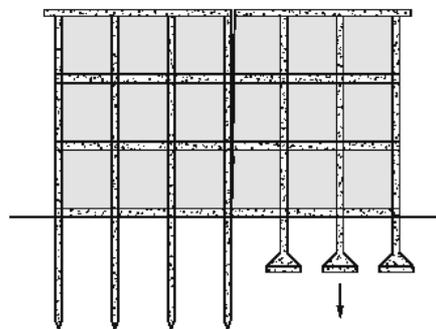
Figura 31 - Diferentes sistemas de fundação na mesma construção: assentamentos diferenciais entre os sistemas, com a presença de fissuras de corte no corpo do edifício

A construção de edifícios dotados de um corpo principal, mais carregado, e de um corpo secundário menos carregado, com um mesmo sistema de fundação, invariavelmente conduz a assentamentos diferenciais entre as duas partes, surgindo fissuras verticais entre elas e, não raras vezes, fissuras inclinadas no corpo menos carregado. A adoção de sistemas diferentes de fundação numa mesma obra, conforme representado na figura 31, provoca o mesmo problema.

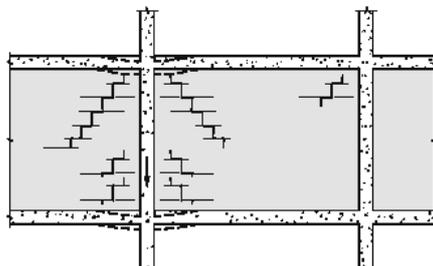
Figura 32 - Assentamentos diferenciais entre pilares: surgem fissuras inclinadas na direcção do pilar que sofreu maior assentamento

Em edifícios com estrutura reticulada os assentamentos diferenciais da fundação induzem a fissuração por tracção diagonal das paredes de vedação: as fissuras inclinam-se na direcção do pilar que sofreu maior assentamento, (fig. 32).

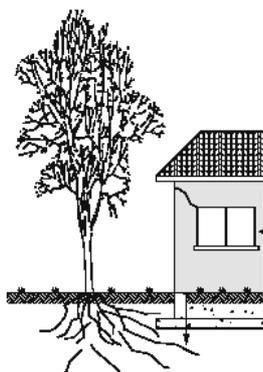
Figura 33 - Fissura provocada por assentamento de apoio provocado pela contração do solo, devida à retirada de água por vegetação próxima

As variações de humidade do solo, principalmente no caso de argilas, provocam alterações volumétricas e variações no seu módulo de deformação, com possibilidade de ocorrência de assentamentos localizados. Segundo o BRE, estes assentamentos, bastante comuns por causa da saturação do solo pela penetração de água de chuva na adjacência da fundação, podem também ocorrer pela absorção de água por vegetação localizada próxima do edifício, (fig. 33).

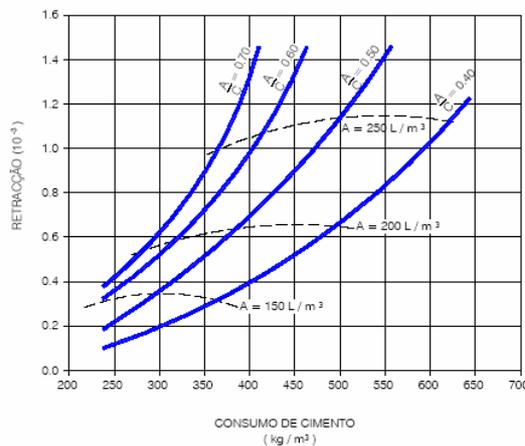
Figura 34 - Retracção do betão em função do consumo de cimento e da relação água/cimento

Dos factores que intervêm na retracção de um produto à base de cimento, a relação água/cimento é sem dúvida o que mais influencia a retracção de um produto constituído por cimento, ultrapassando inclusive a própria influência do consumo de cimento. A figura 34 ilustra a importância relativa do consumo de cimento e do consumo de água na retracção de betões, conforme estudos efectuados pelo LNEC.

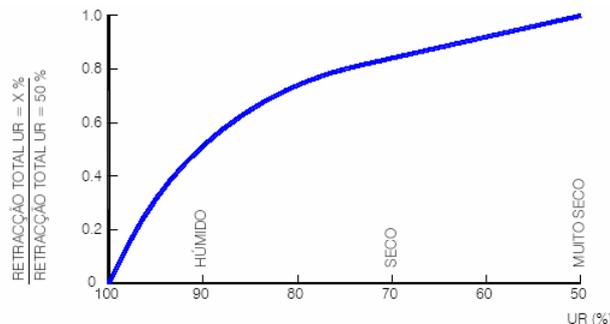
Figura 35 - Retracção de betões em função da humidade relativa do ar

Outro factor fundamental na magnitude da retracção desenvolvida é a humidade relativa do ar, do local em que a peça betonada ficará exposta. Em relação à humidade relativa de 50%, normalmente adoptada para a determinação em laboratório da retracção de betões e argamassas, o BRS fez um estudo para as retracções desenvolvidas em betões (fig. 35):

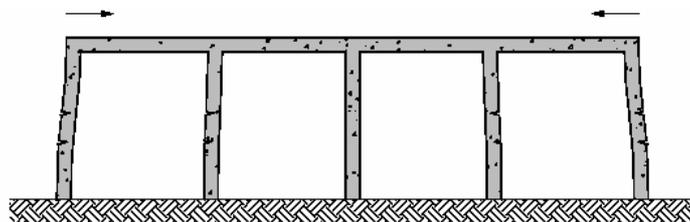
Figura 36 - Fissuras horizontais nos pilares, devidas à retracção do betão das vigas superiores

As peças de uma estrutura reticulada de betão armado poderão ser solicitadas por elevadas tensões provenientes da retracção do betão. Nas estruturas porticadas, a retracção das vigas superiores poderá induzir a fissuração horizontal dos pilares mais extremos (fig. 36).

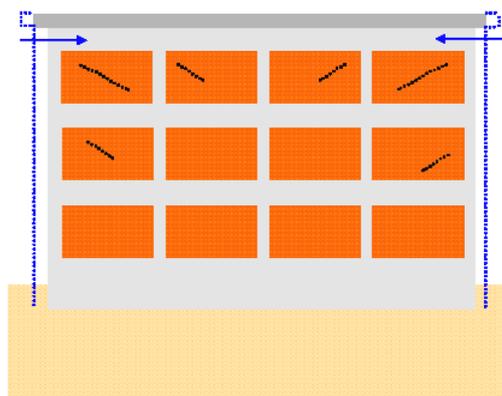
Figura 37 - Fissuras devido ao corte em paredes por retracção da estrutura

Por outro lado, estas forças horizontais desenvolvidas, poderão produzir nas alvenarias de preenchimento dos vãos dos pórticos, tensões de corte, que vencida a capacidade resistente destas, darão origem a fissuras (fig. 37).

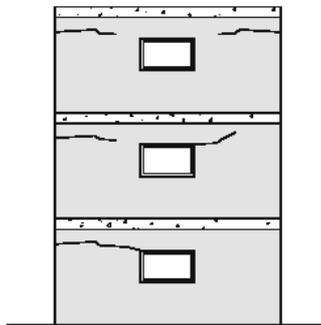
Figura 39 - Fissuras em parede exterior, causadas pela retracção de lajes intermédias

Estudos desenvolvidos na Suécia, indicam que fissuras horizontais, oriundas da retracção de lajes, poderão aparecer também em paredes de andares intermédios, de edifícios constituídos por alvenaria estrutural; nesse caso, as fissuras poderão surgir imediatamente abaixo da laje ou nos cantos superiores de caixilhos, conforme representado na figura 39.

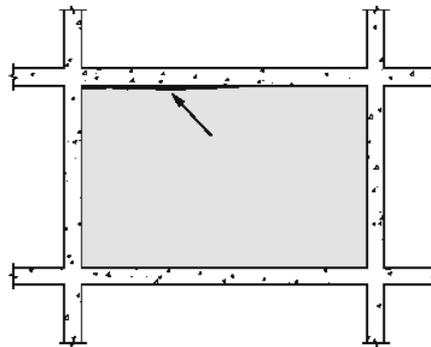
Figura 40 - Destacamento provocado pelo refechamento precoce da junta da parede com o componente estrutural superior

O assentamento plástico da argamassa de assentamento provocará o abatimento da alvenaria recém-construída. Caso o refechamento da junta da parede com o componente estrutural superior tenha sido executado de maneira precoce ocorrerá o destacamento entre a alvenaria e o componente superior (viga ou laje), conforme representado na figura 40.

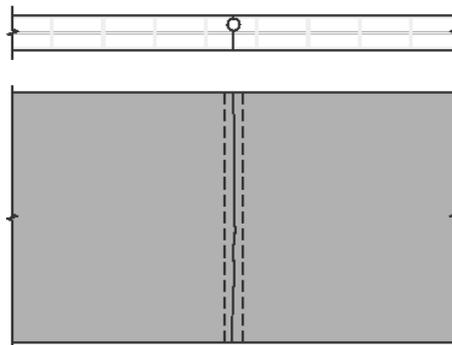
Figura 41 - Fissura de retracção na alvenaria, na secção enfraquecida pela presença de tubagens

A retracção de alvenarias, além de destacamentos nas regiões de ligação com componentes estruturais, induzirá a formação de fissuras no próprio corpo da parede; estas poderão ocorrer nos encontros entre paredes, no terço médio de paredes muito extensas, em regiões onde ocorra uma abrupta mudança na altura ou na largura da parede ou mesmo nas secções enfraquecidas pela presença de tubagens, (fig. 41).
